นิเวศชายฝั่งทะเล

การเปลี่ยนแปลงของทรัพยากรและคุณภาพสิ่งแวดล้อมของชายฝั่งทะเล

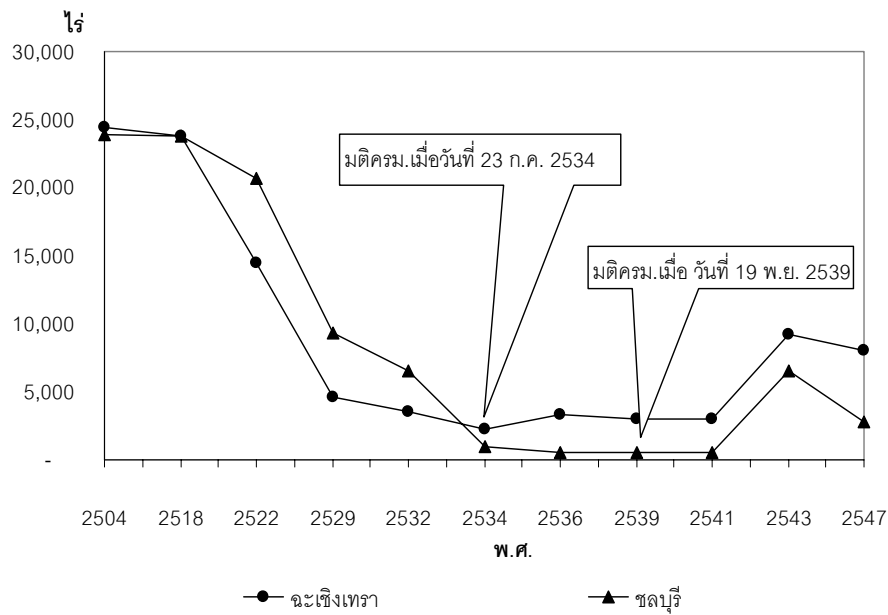
รูปที่ 1 การเปลี่ยนแปลงของพื้นที่ป่าชายเลนของจังหวัดฉะเชิงเทรา และชลบุรี
ช่วงปี พ.ศ.2504-2547

พื้นที่และการกระจายตัวของป่าชายเลนในกลุ่มน้ำบางปะกง ส่วนใหญ่ขึ้นกระจายอยู่บริเวณปากแม่น้ำและริมชายฝั่งแม่น้ำบางปะกง ตั้งแต่ปากแม่น้ำไปจนถึงเขตอำเภอบางคล้า จังหวัดฉะเชิงเทรา ซึ่งตามมติคณะรัฐมนตรี เมื่อวันที่ 15 ธันวาคม พ.ศ.2530 ได้แบ่งเขตการใช้ประโยชน์ที่ดินในพื้นที่ป่าชายเลน จังหวัดฉะเชิงเทรา ซึ่งมีอยู่ทั้งหมด 24,381.25 ไร่ ออกเป็นเขตอนุรักษ์ 493.75 ไร่ และเขตเศรษฐกิจ 17,637.5 ไร่ อย่างไรก็ตาม จากรายงานสถิติป่าไม้ของประเทศไทย ตั้งแต่ปี พ.ศ.2522-2547 (www.forest.go.th) พบว่าพื้นที่ป่าชายเลนของจังหวัดฉะเชิงเทรา มีพื้นที่ลดลงเป็นอย่างมาก โดยปี พ.ศ.2522 มีพื้นที่ป่าชายเลนทั้งหมด 14,500 ไร่ และเหลือเพียง 2,294 ไร่ ในปี พ.ศ.2534 เนื่องจากกิจกรรมต่างๆ เช่น การทำนา การขยายตัวของชุมชน การทำนาเกลือ และโรงงานอุตสาหกรรม ผลจากการลดลงของป่าชายเลนที่เกิดขึ้นทั่วประเทศ ทำให้คณะรัฐมนตรีได้มีมติเมื่อวันที่ 23 กรกฎาคม พ.ศ.2534 ให้ระงับการใช้ประโยชน์พื้นที่ป่าชายเลนโดยเด็ดขาด พร้อมทั้งระงับการพิจารณาการขออนุญาตในพื้นที่ป่าชายเลนของทางราชการ และต่อมาคณะรัฐมนตรีได้มีมติเมื่อ วันที่ 19 พฤศจิกายน พ.ศ.2539 ให้ยกเลิกสัมปทานทำไม้ในเขตป่าชายเลนทั้งหมด ซึ่งมติคณะรัฐมนตรีดังกล่าว มีผลทำให้พื้นที่ป่าชายเลนมีพื้นที่เพิ่มมากขึ้น โดยภายหลังจากปี พ.ศ.2534 พื้นที่ป่าชายเลนเพิ่มขึ้นเป็น 3,019 ไร่ ในปี พ.ศ.2541 และเป็น 8,033 ไร่ ในปี พ.ศ.2547 ส่วนในจังหวัดชลบุรี ซึ่งอยู่ติดกัน มีพื้นที่ป่าชายเลนลดลงเช่นกันคือ ลดลงจาก 20,700 ไร่ ในปี พ.ศ.2522 เหลือเพียง 575 ไร่ ในปี พ.ศ.2536 และเพิ่มขึ้นเป็น 6,519 ไร่ ในปี พ.ศ.2543 และลดลงเหลือ 2,779 ไร่ ในปี พ.ศ.2547 ข้อมูลพื้นที่ป่าชายเลนของจังหวัดฉะเชิงเทราและชลบุรี แสดงในตารางที่ 1 และรูปที่ 1

นับตั้งแต่มีการส่งเสริมการเลี้ยงกุ้งทะเล ทำให้พื้นที่ป่าชายเลนของจังหวัดฉะเชิงเทราลดลงอย่างรวดเร็ว ตั้งแต่ปี พ.ศ.2522 เป็นต้นมา ซึ่งในปี พ.ศ.2522 จังหวัดฉะเชิงเทรามีพื้นที่ป่าชายเลนทั้งหมด 14,500 ไร่ เหลือเพียง 2,294 ไร่ ในปี พ.ศ.2534 จากข้อมูลการเลี้ยงกุ้งทะเลตั้งแต่ ปี พ.ศ.2529-2548 พบว่าพื้นที่นาุ้งของจังหวัดฉะเชิงเทรา ตั้งแต่ปี พ.ศ.2529-2532 มีพื้นที่อยู่ประมาณ 10,000 ไร่ และเพิ่มขึ้นเป็นประมาณ 20,000 ไร่ ในปี พ.ศ.2534 และมีพื้นที่ลดลงจนถึงปี พ.ศ.2539 ซึ่งคาดว่าน่าจะเป็นผลมาจากมติดกณะรัฐมนตรี เมื่อปี พ.ศ. 2534 และ พ.ศ.2539 และหลังจากปี พ.ศ.2540 เป็นต้นมา พื้นที่ของนาุ้งกลับเพิ่มขึ้นอย่างรวดเร็ว โดยในปี พ.ศ.2548 มีพื้นที่นาุ้งถึงประมาณ 53,000 ไร่ เนื่องจาก มีการขยายตัวของกาเพาะเลี้ยงกุ้งในพื้นทีน้ำจืด

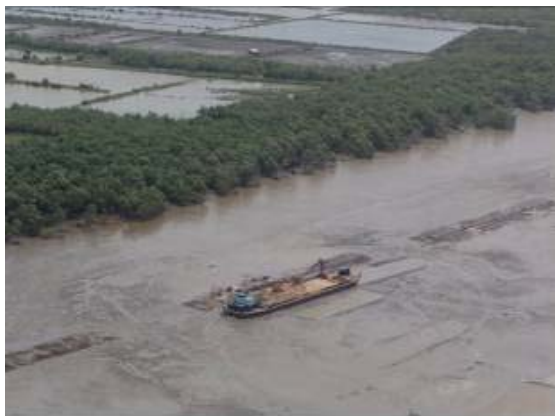
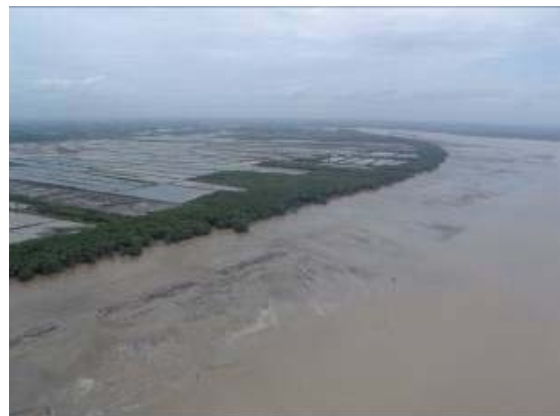
การก่อสร้างโครงสร้างป้องกันกัดเซาะชายฝั่ง

พื้นที่ปากแม่น้ำบางปะกง

**รูปที่ 4 แนวชายฝั่งด้านฝั่งตะวันตกหรือฝั่งขวาของแม่น้ำบางปะกง
เป็นหาดโคลนริมทะเลเป็นป่าชายเลน ด้านในเป็นพื้นที่เพาะเลี้ยงสัตว์น้ำ และมีการก่อสร้าง
โครงสร้างเพื่อป้องกันกัดเซาะชายฝั่ง**

แนวชายฝั่งทะเลของจังหวัดฉะเชิงเทราที่มีปัญหาการกัดเซาะรุนแรง ได้แก่ บริเวณฝั่งขวาของแม่น้ำบางปะกง บริเวณบ้านคลองเจริญไวจนถึงบ้านคลองสีลัง รวมเป็นระยะทางยาวประมาณ 9 กิโลเมตร โดยการกัดเซาะเกิดขึ้นอย่างรุนแรงและต่อเนื่อง ซึ่งจากการเปรียบเทียบภาพถ่ายทางอากาศระหว่างปี พ.ศ. 2512 และ พ.ศ.2540 พบว่าในช่วงระยะเวลา 28 ปี ชายฝั่งทะเลถูกกัดเซาะหายไปเป็นระยะทางกว่า 300-400 เมตร หรือคิดเป็นอัตราการกัดเซาะประมาณ 12 เมตรต่อปี แนวชายฝั่งเดิมเป็นป่าชายเลนที่สมบูรณ์ ต่อมาพัฒนาเปลี่ยนไปเป็นพื้นที่เพาะเลี้ยงสัตว์น้ำ และเพื่อการอุตสาหกรรม ทำให้แนวกำบังคลื่นลมตามธรรมชาติถูกทำลายลง นอกจากนี้ ยังอาจมีสาเหตุมาจากการก่อสร้างเขื่อนบริเวณแม่น้ำบางปะกง ทำให้มีปริมาณตะกอนไหลลงสู่ชายฝั่งน้อยลง และการทำประมงอวนลากหรืออวนรุน อาจทำให้เกิดการเคลื่อนที่ของตะกอนชายฝั่งออกไป

ผลการสำรวจสภาพชายฝั่งของจังหวัดฉะเชิงเทรา พบว่า ชายฝั่งส่วนมากเกิดการกัดเซาะขั้นรุนแรง ถึงร้อยละ 60 ของความยาวชายฝั่งทั้งจังหวัด ซึ่งส่วนใหญ่อยู่บริเวณฝั่งขวาของแม่น้ำบางปะกง ส่วนที่เหลืออีกร้อยละ 40 เป็นชายฝั่งที่คงสภาพ ซึ่งเป็นบริเวณปากแม่น้ำบางปะกงและฝั่งซ้ายของแม่น้ำบางปะกง ปัจจุบันได้มีหน่วยงานต่างๆ ทั้งในส่วนท้องถิ่นและส่วนกลางได้เข้ามาพยายามแก้ไขปัญหาดังกล่าว โดยมีการสร้างป้องกันชายฝั่ง เช่น การสร้างเขื่อนกันคลื่นแบบไส้กรอกทรายนอกฝั่ง เป็นต้น

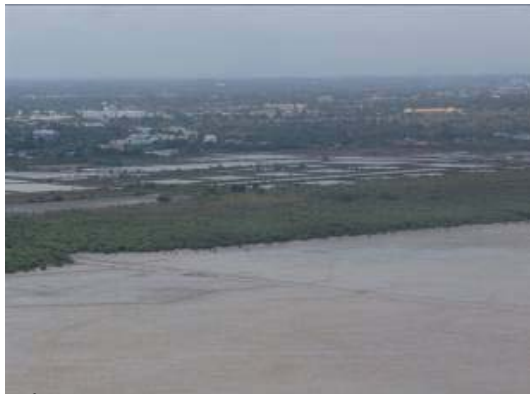
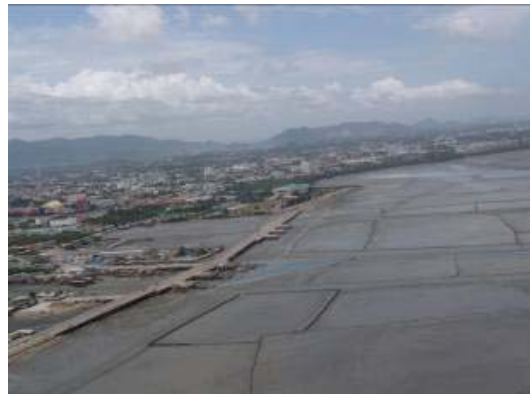
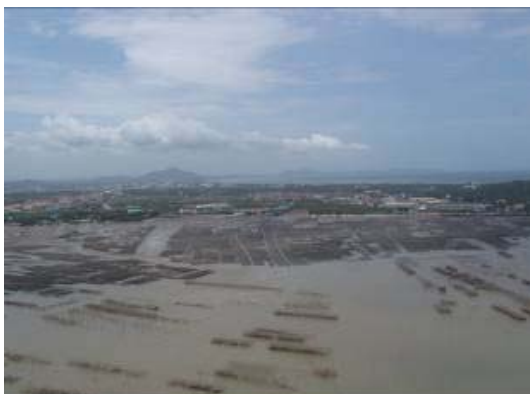
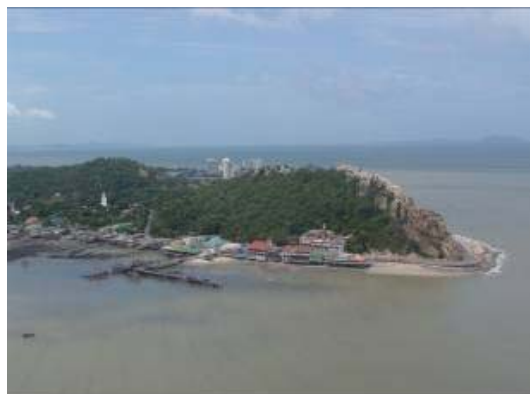
พื้นที่ป่าชายเลน รอยต่อกับจังหวัดฉะเชิงเทรา

หาดโคลนบริเวณตัวเมืองชลบุรี

การเลี้ยงหอยนางรมบริเวณอ่างศิลา

ชายฝั่งเขาสามมุกด้านเหนือเป็นหาดโคลน

รูปที่ 5 สภาพพื้นที่ชายฝั่งบริเวณด้านฝั่งตะวันออกหรือฝั่งซ้ายของปากแม่น้ำบางปะกง เป็นบริเวณที่มีการทับถมของตะกอน

แนวชายฝั่งจังหวัดชลบุรีที่อยู่ในเขตลุ่มน้ำบางปะกง ได้แก่ บริเวณฝั่งซ้ายของแม่น้ำบางปะกง คือ ตอนบนในเขตตำบลคลองตำหรุ หนองไม้แดง บางทราย บางปลาสร้อย บ้านสวน และเสม็ด จนสุดปลายแหลม เขาสามมุก อำเภอเมือง เป็นหาดโคลน เนื่องจากได้รับอิทธิพลจากตะกอนปากแม่น้ำบางปะกง มีพื้นที่ป่าชายเลน ออกสะสมเพิ่มมากขึ้น

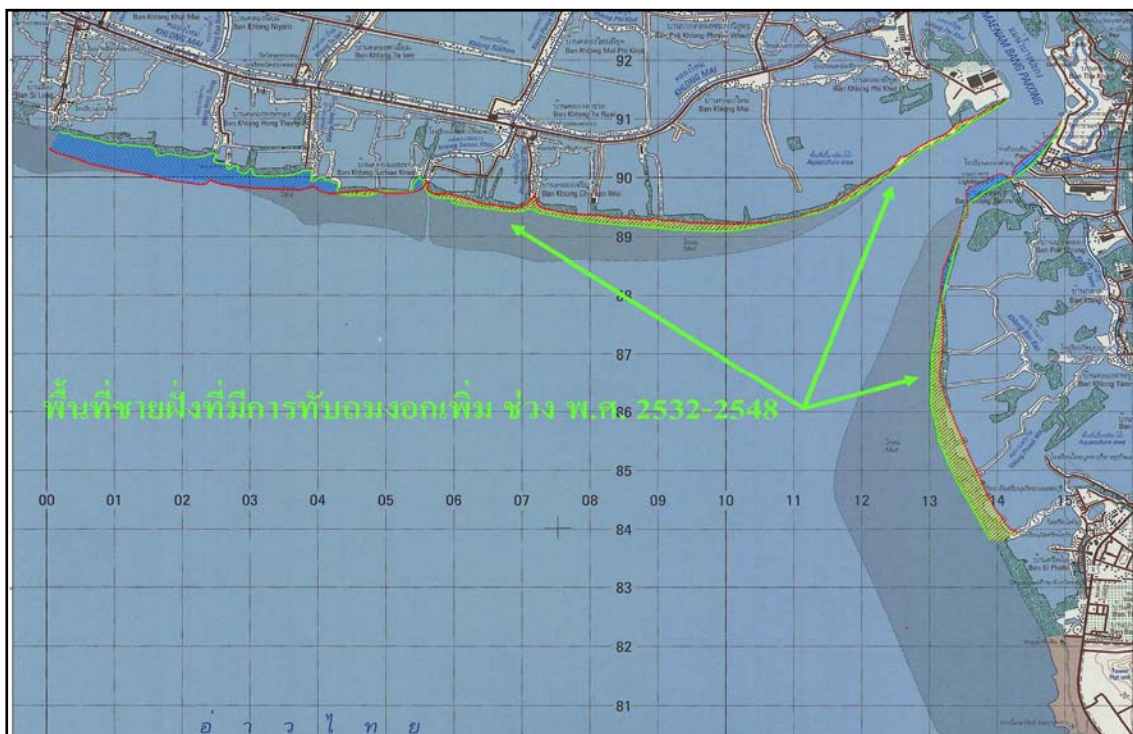
รูปที่ 6 พื้นที่ชายฝั่งที่มีการกัดเซาะและพื้นที่ชายฝั่งที่มีการทับถม

จากการศึกษาแผนที่ลักษณะภูมิประเทศในพื้นที่โครงการในปี พ.ศ.2532 และปี พ.ศ.2548 ดังแสดงในรูปที่ 6 พบว่า เส้นชายฝั่งมีการเปลี่ยนแปลงแสดงให้เห็นว่ามีการกัดเซาะและการทับถมของตะกอน ซึ่งสอดคล้องกับรายงานของสิน สิ้นสกุล (2545) โดยมีพื้นที่ที่ถูกกัดเซาะ 2.12 ตารางกิโลเมตร และพื้นที่ที่มีการทับถมของตะกอน 2.02 ตารางกิโลเมตร
